# Relatório Mensal dos Compromissos de Descaracterização da Barragem B1/B3

**Abril de 2024**

**MINERITA**

### 5.1 Descrição sucinta da concepção do projeto adotada para descaracterização da barragem

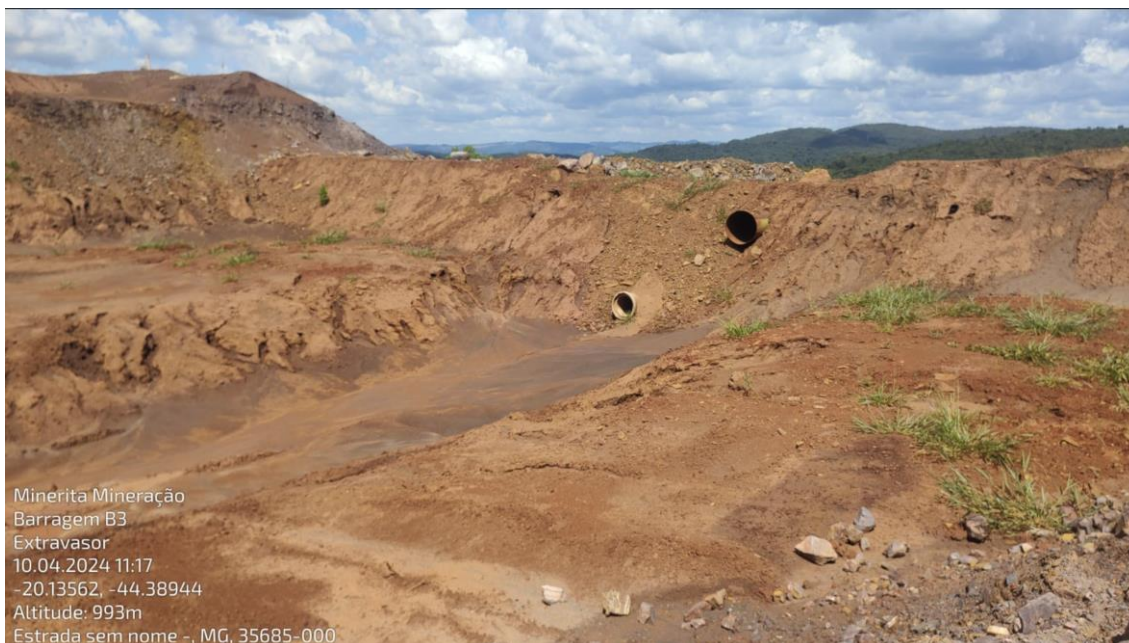
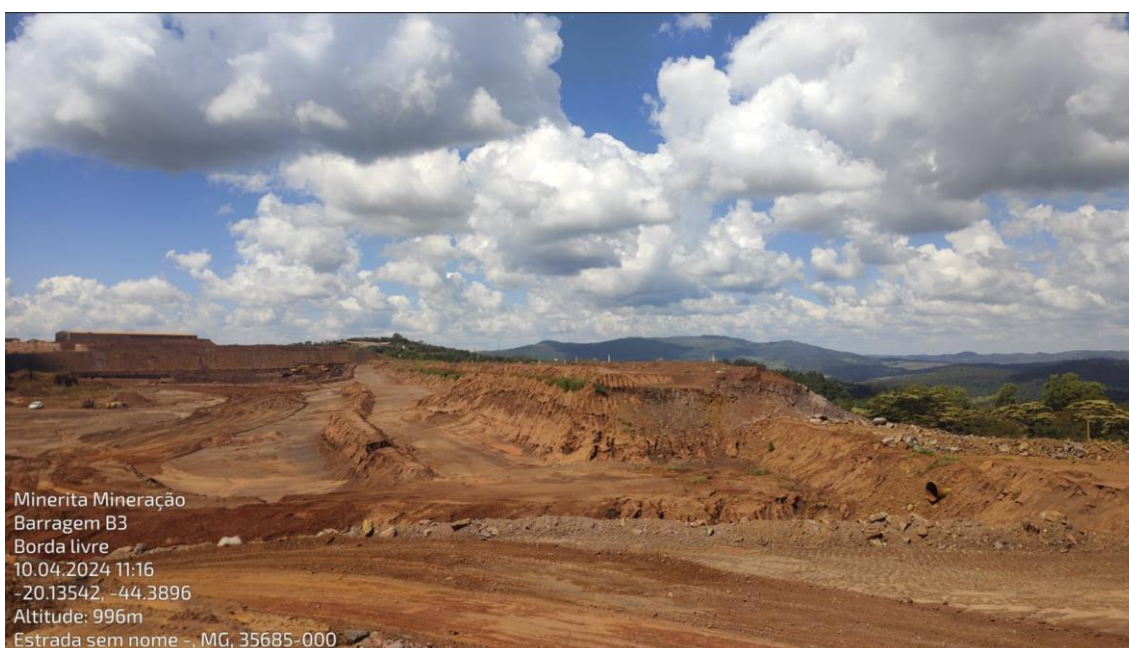
As atividades de natureza operacional foram:

- Continuidade das atividades de escavação, transporte e reaproveitamento dos rejeitos da Barragem B1/B3.

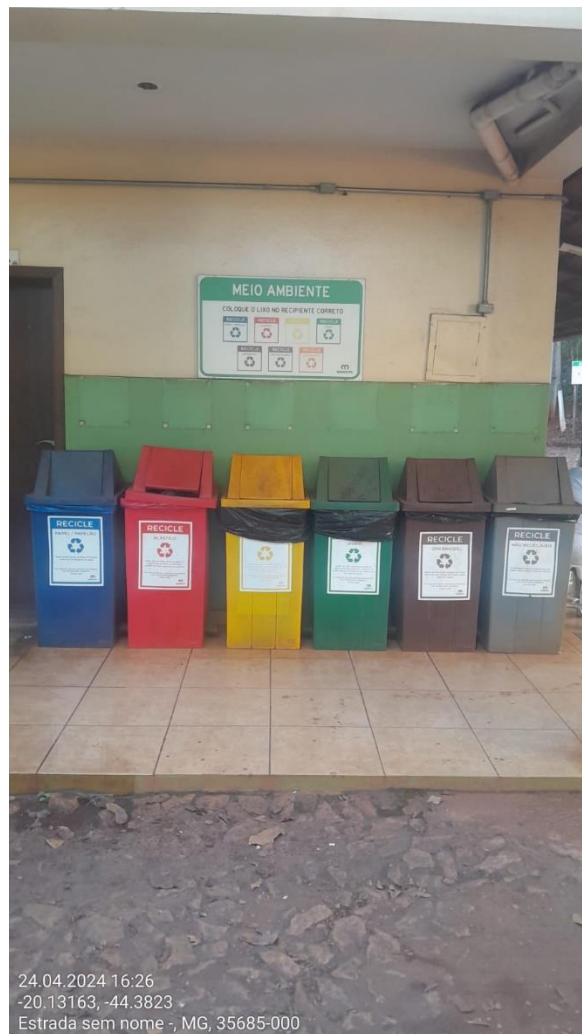
*c. Imagem da situação atual.*

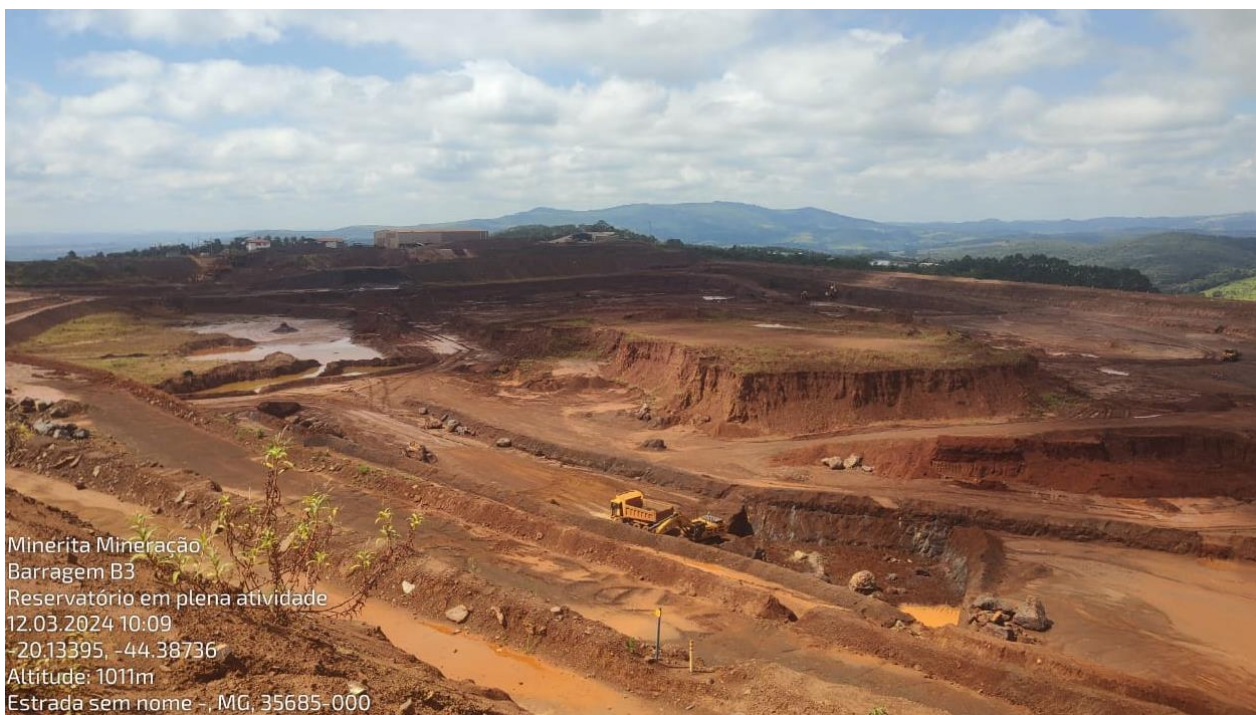
- n) Descrição e registros fotográficos de cada atividade já concluída ou em andamento para a descaracterização da barragem.
- a. *As atividades no período concentraram-se na retomada de escavações do canal de drenagem pluvial e retomada dos rejeitos rebaixando o reservatório abaixo da cota Elev.1000 m (fase 1).*
