Relatório Mensal dos
Compromissos de
Descaracterização da
Barragem B1/B3

Agosto de 2024

MINERITA

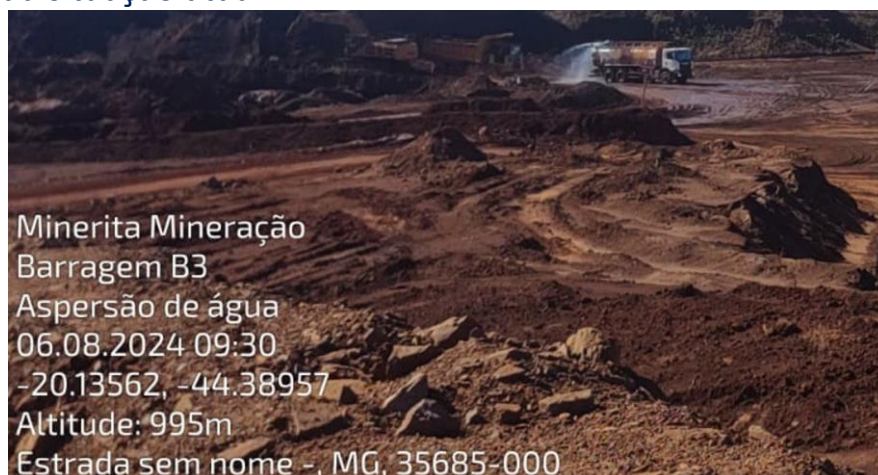
c. Imagem da situação atual.

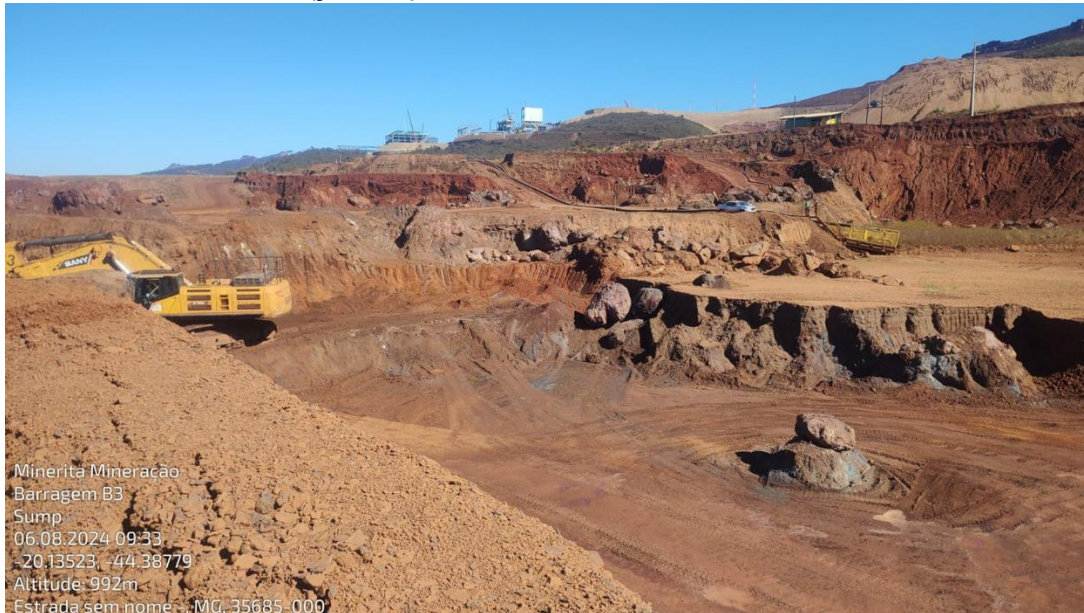
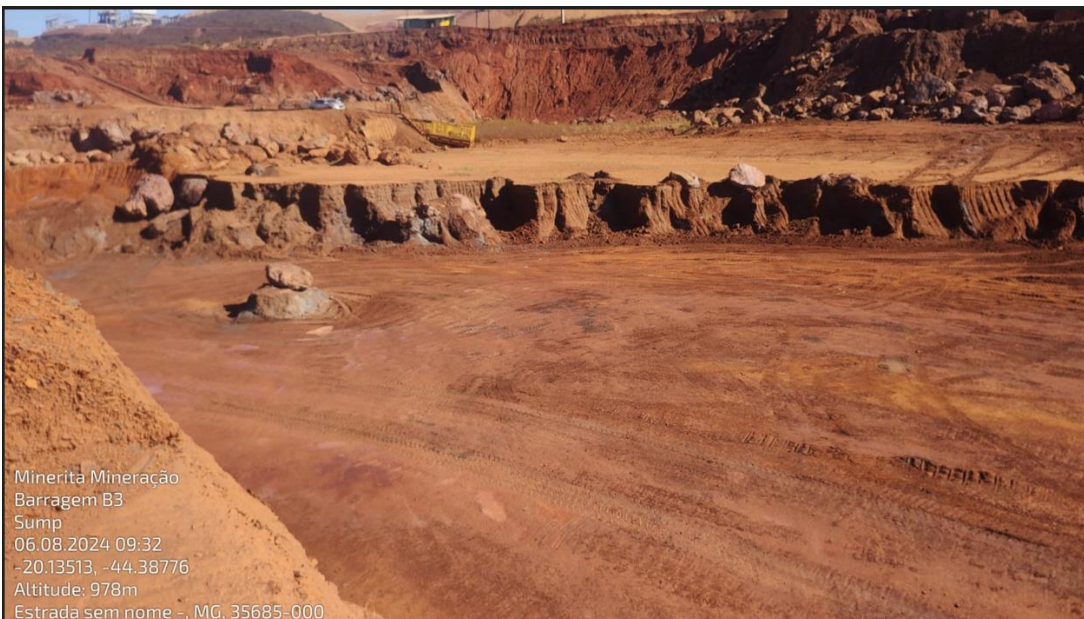
- a. As atividades no período concentraram-se na retomada de escavações do canal de drenagem pluvial e retomada dos rejeitos rebaixando o reservatório abaixo da cota Elev.1000 m (fase 1).

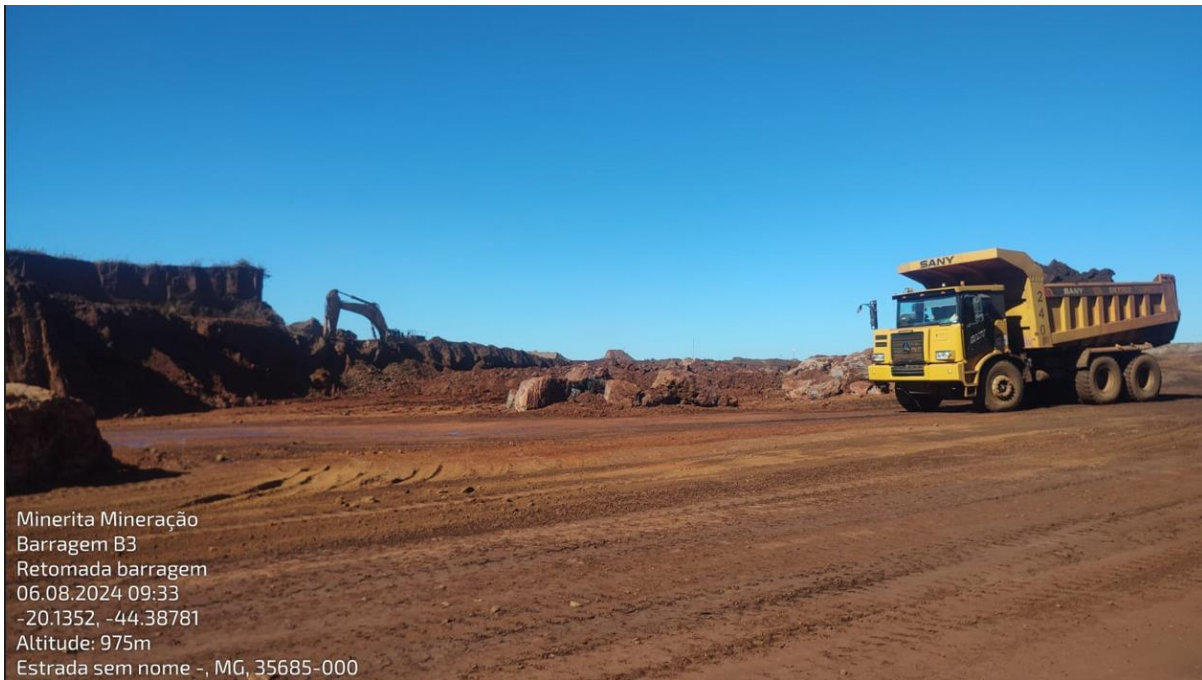
Esta tecnologia demanda, para sua implementação, a utilização de escavadeiras, caminhões, motoniveladoras, caminhões pipa, tratores de esteira. Para deslocamento do

Escavação realizada por conjuntos escavadeiras e caminhões basculantes.
