Relatório Mensal dos
Compromissos de
Descaracterização da
Barragem B1/B3

Dezembro de 2024

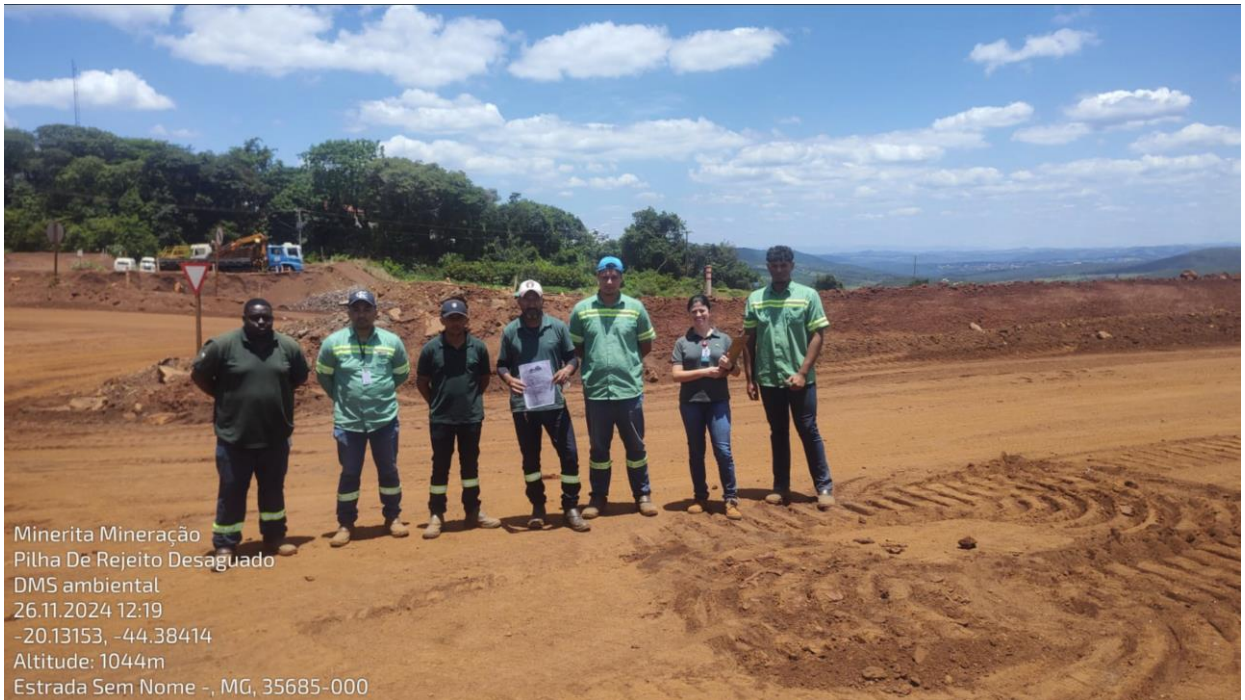
- Realização de exercícios expositivos (Simulado Hipotético – Tabletop) referentes ao PAEBM (Plano de Ação de Emergência de Barragem de Mineração), no dia 05/12/2024;
- Realização de Vistoria pela FEAM, no dia 06/12/2024, com o objetivo de vistoriar as barragens da mineração;
- Levantamento de informações e preparação de resposta às recomendações da SAFF Engenharia neste relatório;
- Elaboração do Relatório Mensal dos Compromissos de Descaracterização da Barragem B1/B3 relativo ao mês de dezembro de 2024 (período de 23 de novembro a 22 de dezembro de 2024) com entrega a empresa de consultoria técnica especializada e independente, a SAFF Engenharia;
