Relatório Mensal dos
Compromissos de
Descaracterização da
Barragem B1/B3

Junho de 2024

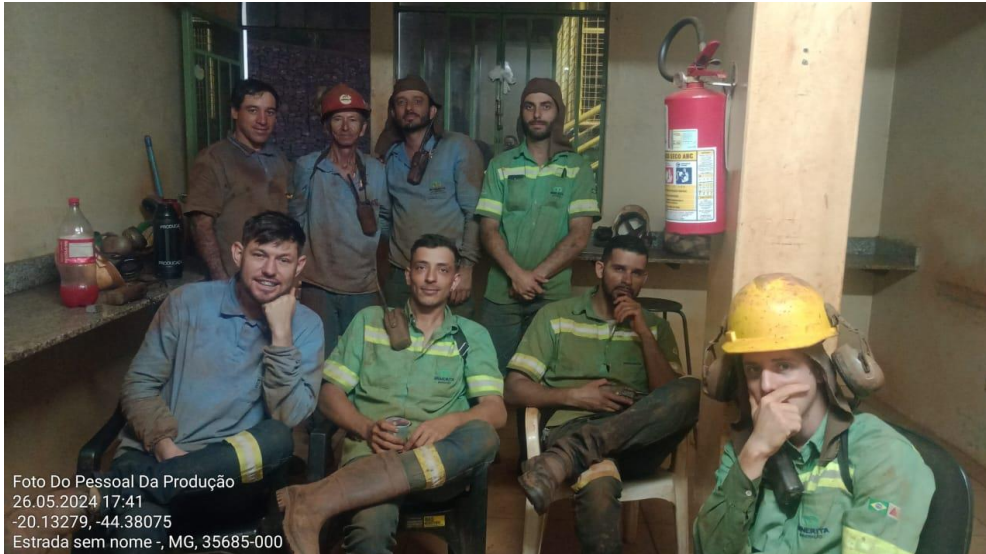
- Levantamento de informações e preparação de resposta às recomendações da SAFF Engenharia neste relatório;
- Elaboração do Relatório Mensal dos Compromissos de Descaracterização da Barragem B1/B3 relativo ao mês de junho de 2024 (período de 25 de maio a 23 de junho de 2024) com entrega a empresa de consultoria técnica especializada e independente, a SAFF Engenharia;
