Relatório Mensal dos
Compromissos de
Descaracterização da
Barragem B1/B3

Novembro de 2024

MINERITA

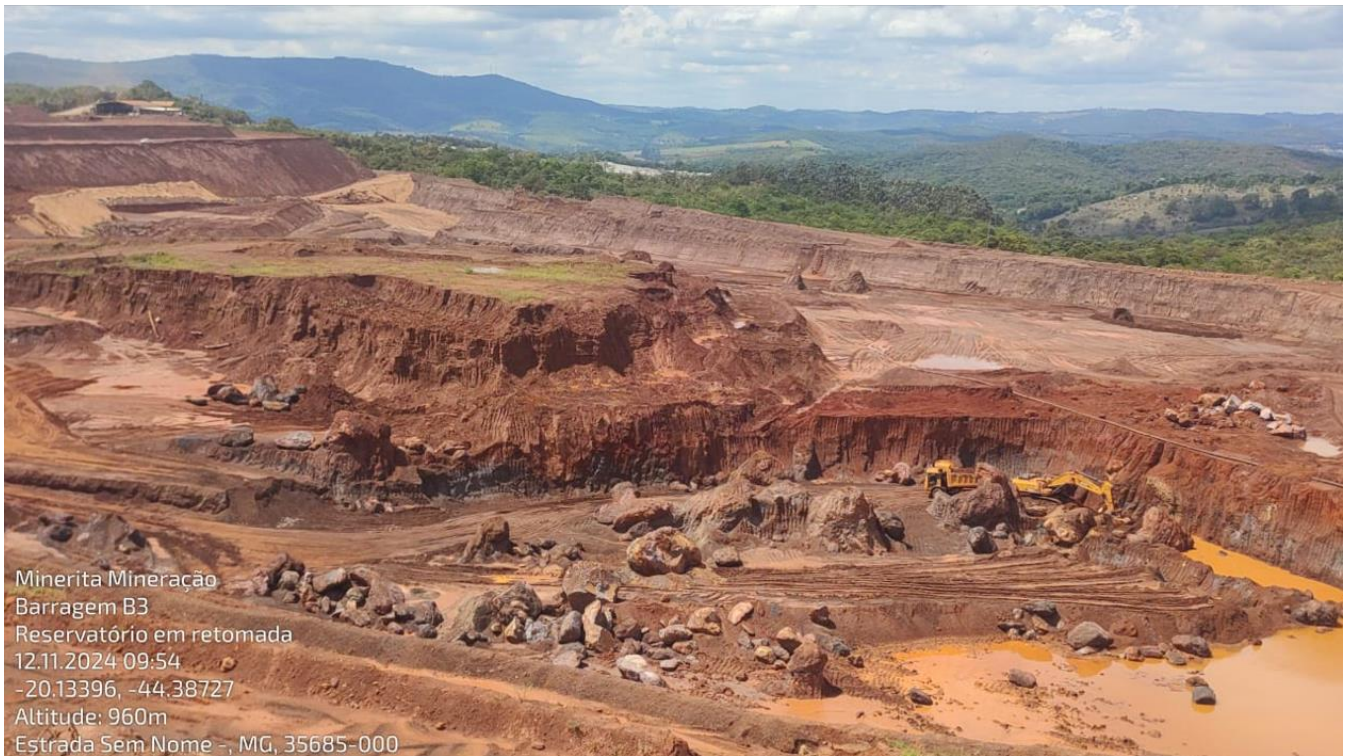
Minerita Mineração
Barragem B3
Reservatório em retomada
12.11.2024 09:54
-20.13396, -44.38727
Altitude: 960m
Estrada Sem Nome -, MG, 35685-000

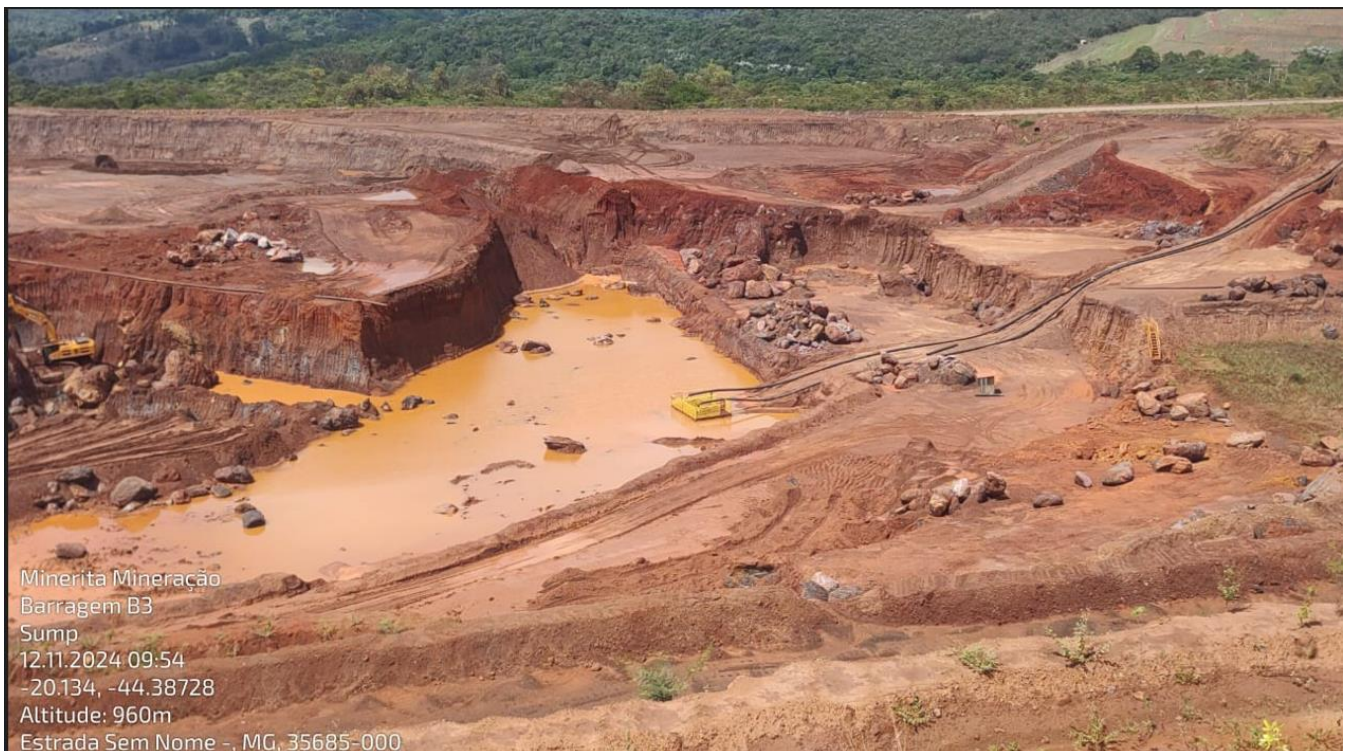
Minerita Mineração
Barragem B3
Sump
12.11.2024 09:54
-20.134, -44.38728
Altitude: 960m
Estrada Sem Nome -, MG, 35685-000

b. Não há necessidade de esgotamento de água acumulada no interior da barragem, por não haver acúmulo de água no reservatório, mas – por precaução – há uma bomba hidráulica com capacidade de vazão de 600 m³/hora instalada para retirada de eventual acúmulo de água no sump apresentado.

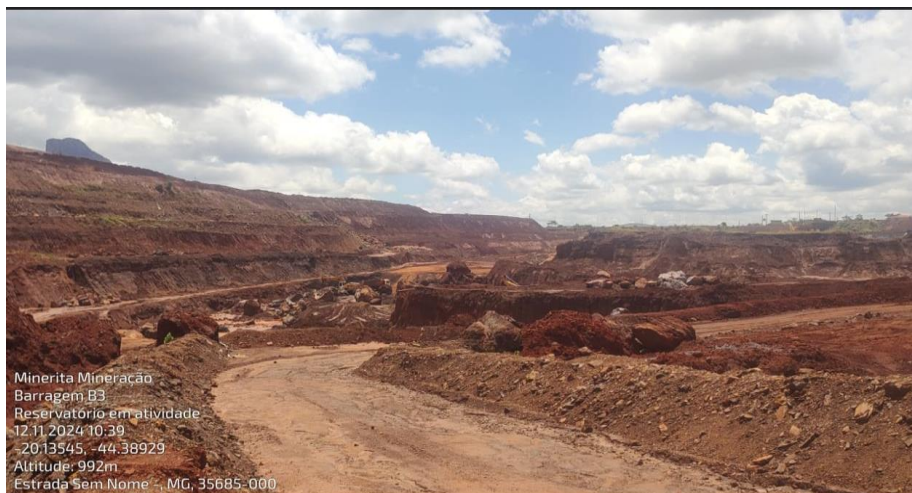
c. Imagem da situação atual.

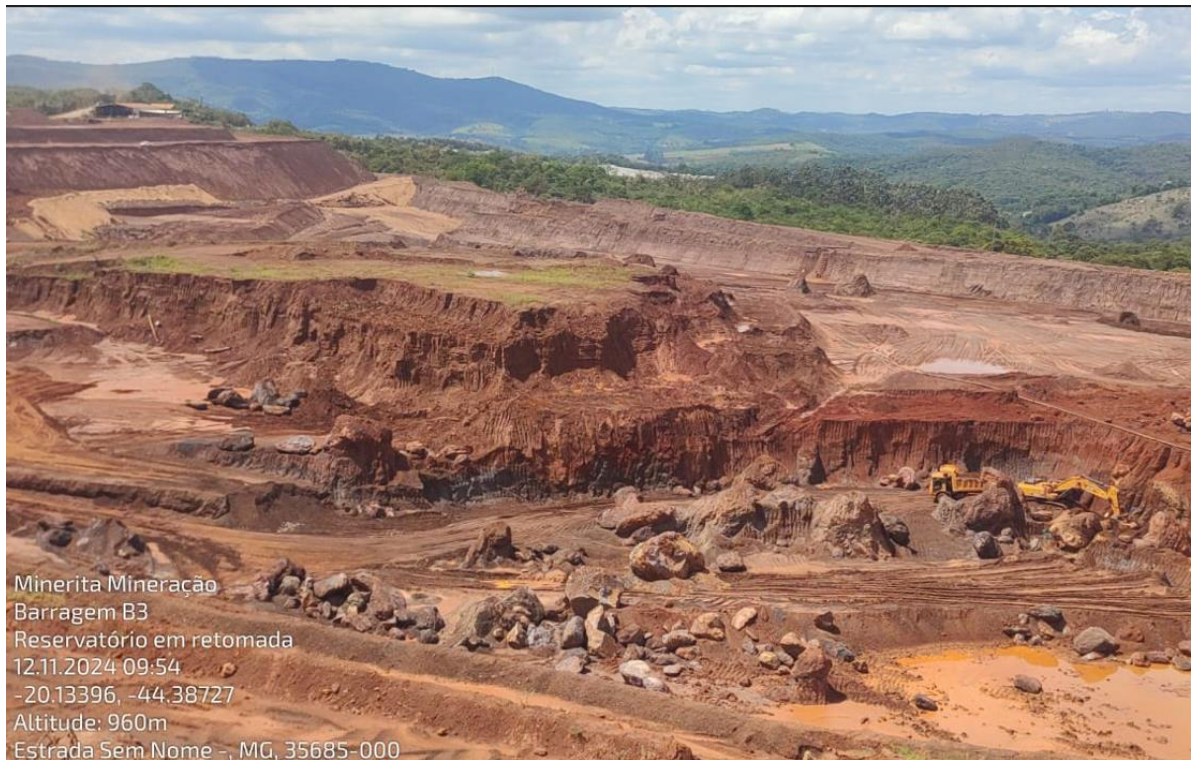
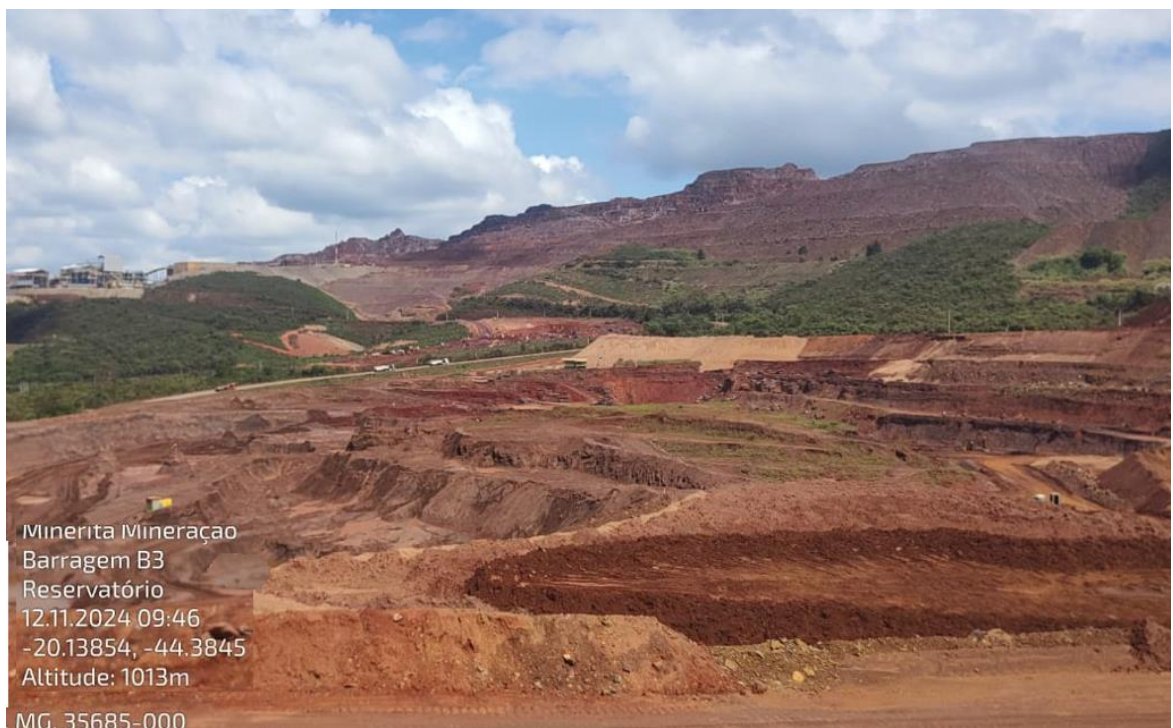
- a. As atividades no período concentraram-se na retomada de escavações do canal de drenagem pluvial e retomada dos rejeitos rebaixando o reservatório abaixo da cota Elev.1000 m (fase 1).

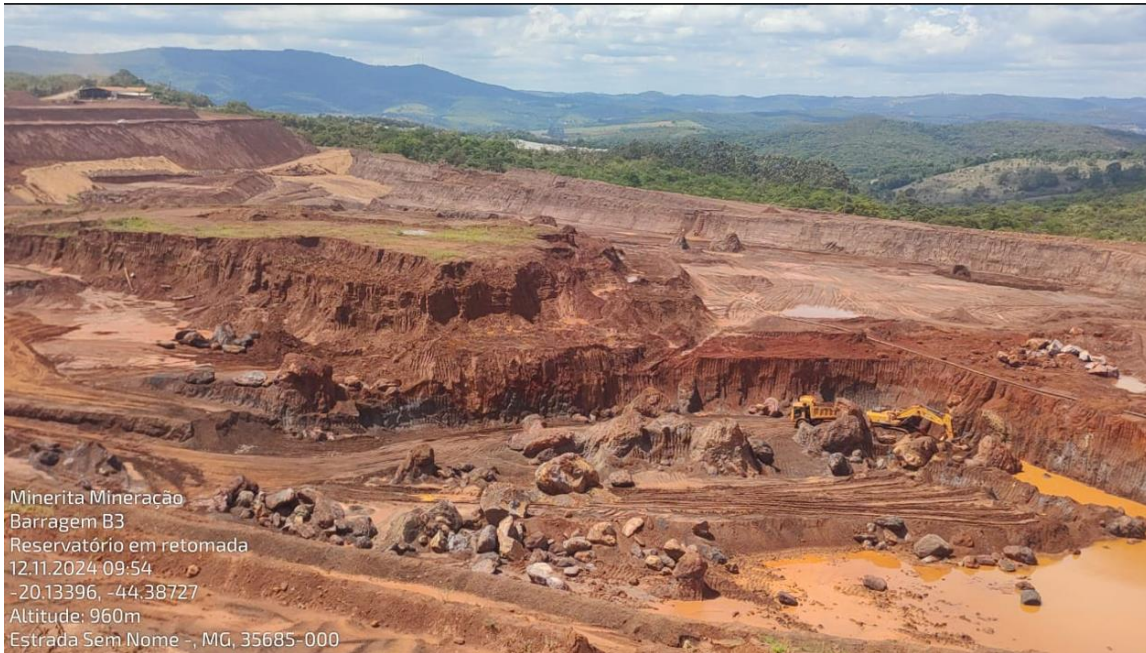
Escavação realizada por conjuntos escavadeiras e caminhões basculantes.
