Relatório Mensal dos
Compromissos de
Descaracterização da
Barragem B1/B3

Outubro de 2024

MINERITA

24 DE OUTUBRO DE 2024

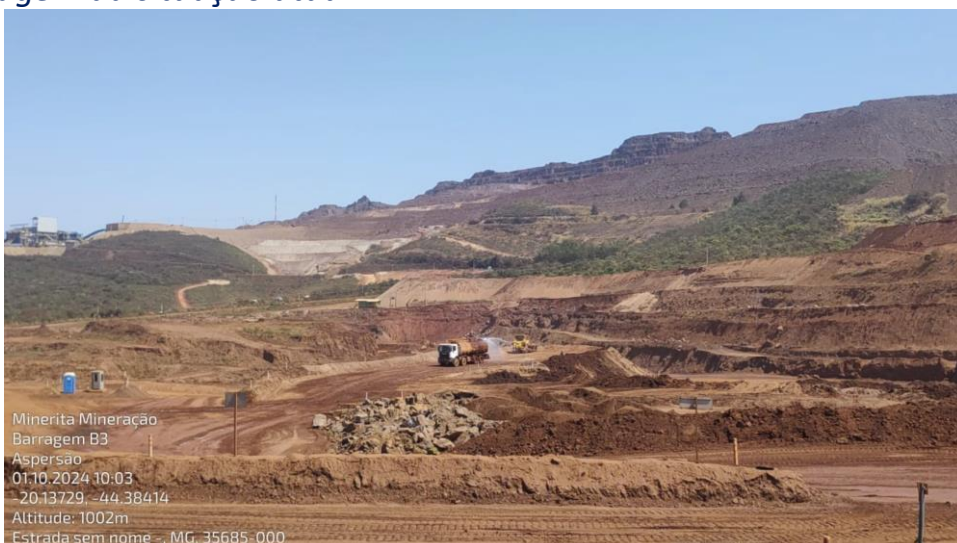
c. Imagem da situação atual.

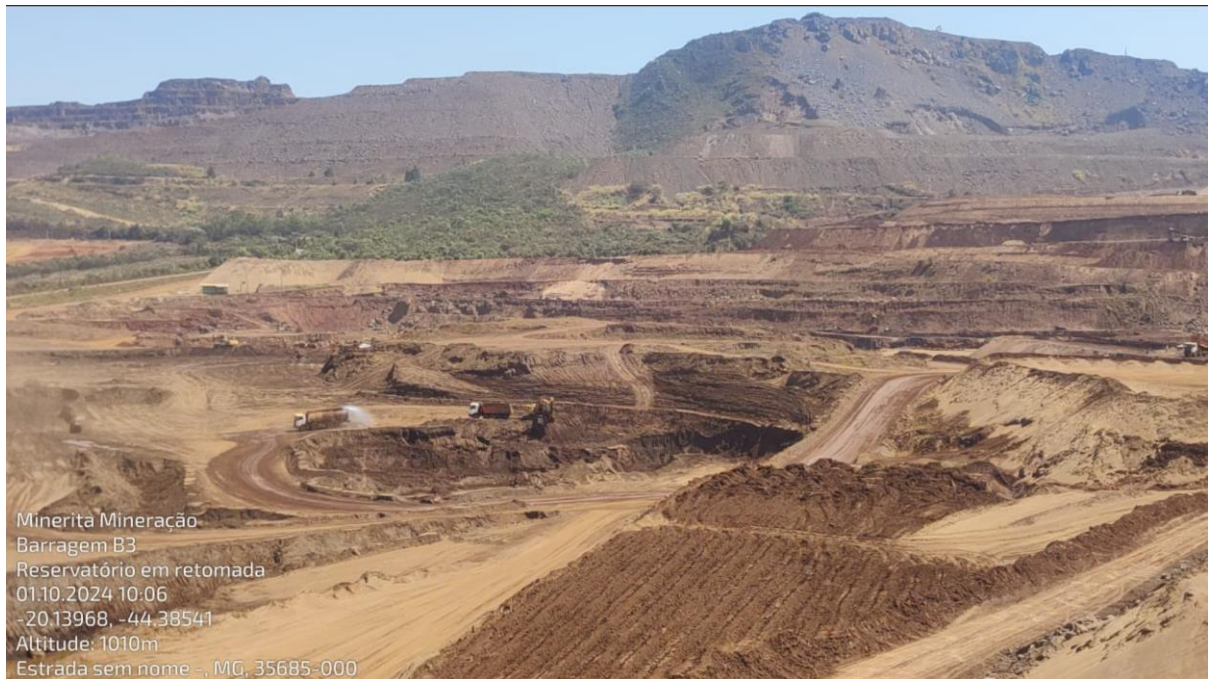
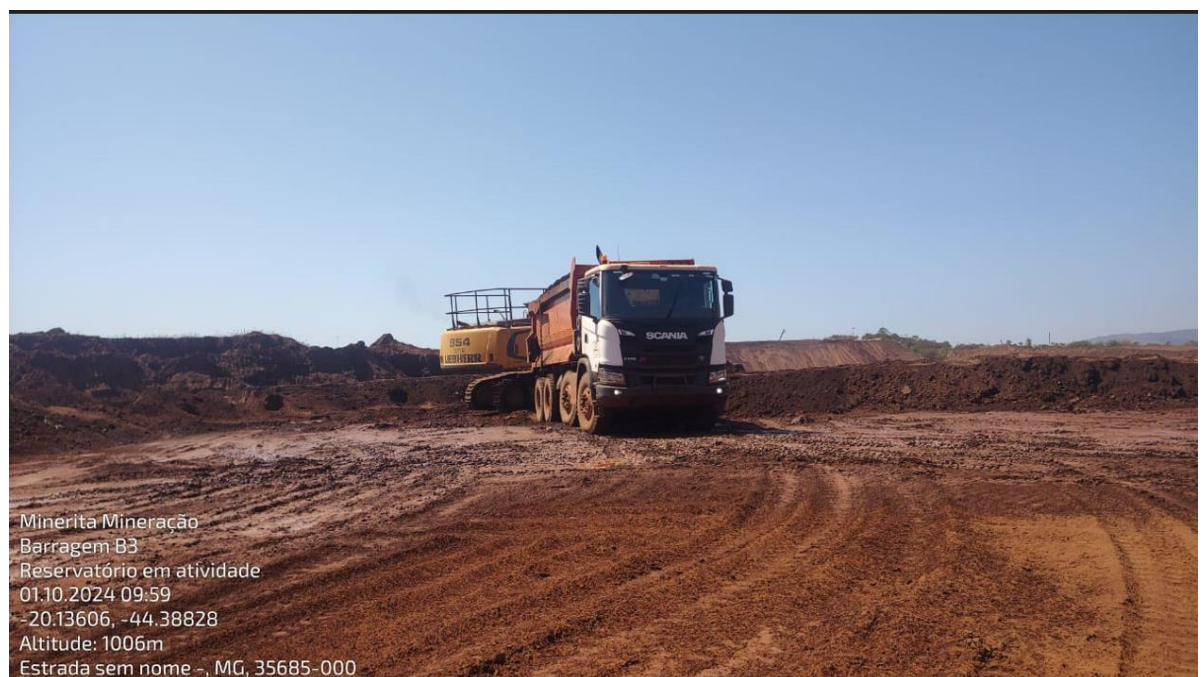
- a. *As atividades no período concentraram-se na retomada de escavações do canal de drenagem pluvial e retomada dos rejeitos rebaixando o reservatório abaixo da cota Elev.1000 m (fase 1).*

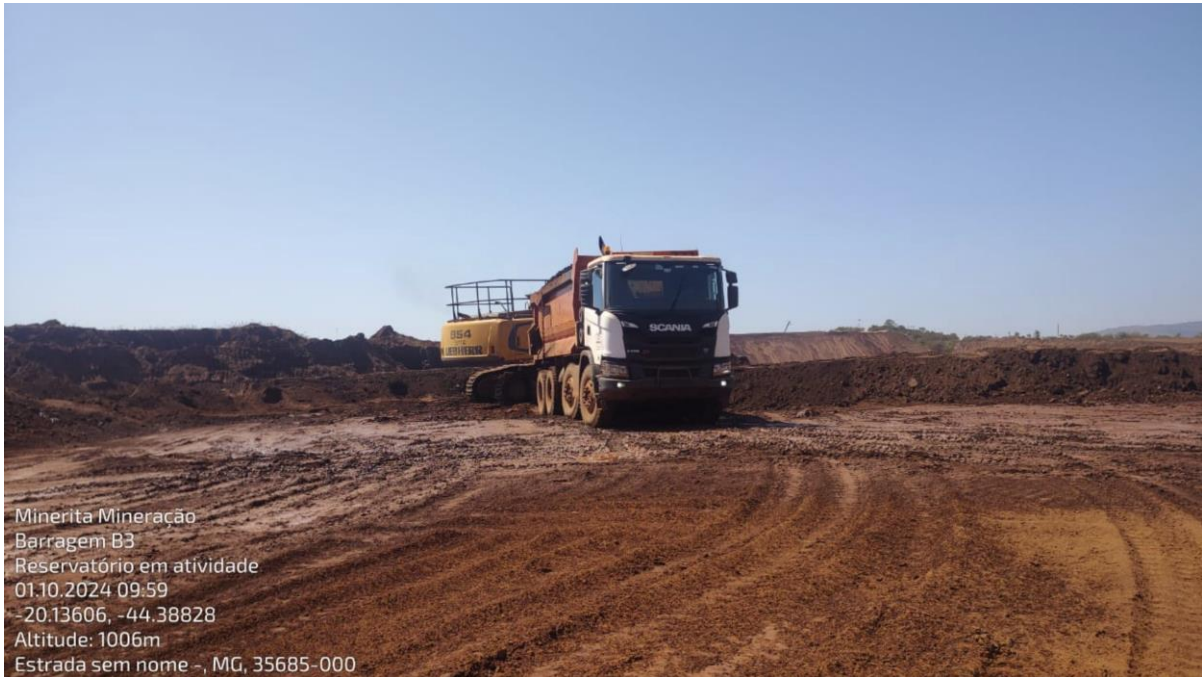
Esta tecnologia demanda, para sua implementação, a utilização de escavadeiras, caminhões, motoniveladoras, caminhões pipa, tratores de esteira. Para deslocamento do pessoal para operação, manutenção e inspeção, são utilizados veículos com tração 4x4.

Escavação realizada por conjuntos escavadeiras e caminhões basculantes.
