Relatório de  
Equipamentos,  
Tecnologias, Técnicas,  
Pessoas, Orçamento e  
Garantias para a  
Descaracterização

**MINERITA**

**1 DE FEVEREIRO DE 2024**

Diante destas características, estas duas estruturas, originalmente construídas em separado, foram integradas tanto em âmbito federal, pela ANM, com o pela FEAM, em âmbito estadual. Desta maneira, todos os conceitos de descaracterização estão sendo empregues para o conjunto de volumes armazenados pelo conjunto B1 e B3, denominado "Barragem B1/B3". Com referência ao projeto de descaracterização, destaca-se que:

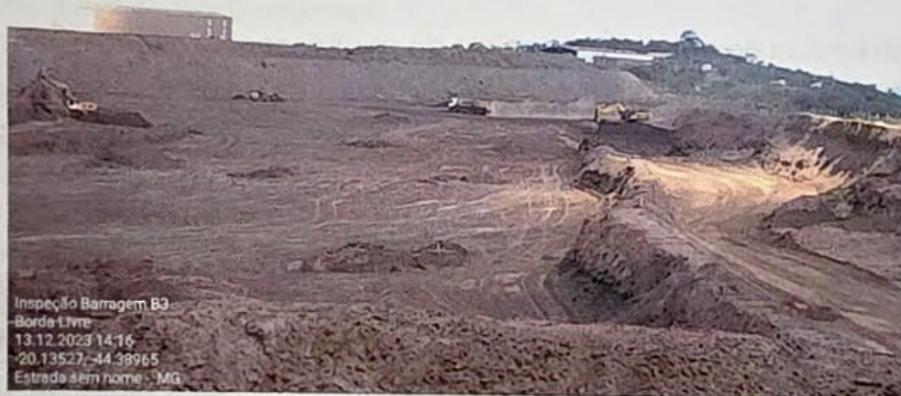
Escavação realizada por conjuntos escavadeiras e caminhões basculantes.

Esta tecnologia demanda, para sua implementação, a utilização de escavadeiras, caminhões, motoniveladoras, caminhões pipa, tratores de esteira. Para deslocamento do pessoal para operação, manutenção e inspeção, são utilizados veículos com tração 4x4.
