Relatório de  
Equipamentos,  
Tecnologias, Técnicas,  
Pessoas, Orçamento e  
Garantias para a  
Descaracterização

**Maio de 2024**

**MINERITA**

Como obrigação firmada no Termo de Compromisso para descaracterização da Barragem B1/B3, ficou estabelecido que a Minerita deverá *“empenhar todos os recursos financeiros, tecnológicos e humanos necessários à conclusão da descaracterização conforme solução técnica e cronograma aprovados”*. Para tanto, foi estabelecida a necessidade de apresentação de um relatório, à equipe técnica independente, de relatório técnico detalhado demonstrando todos os equipamentos, tecnologias, técnicas, pessoas e orçamento, bem como suas respectivas garantias de execução, objetivo central do presente relatório.

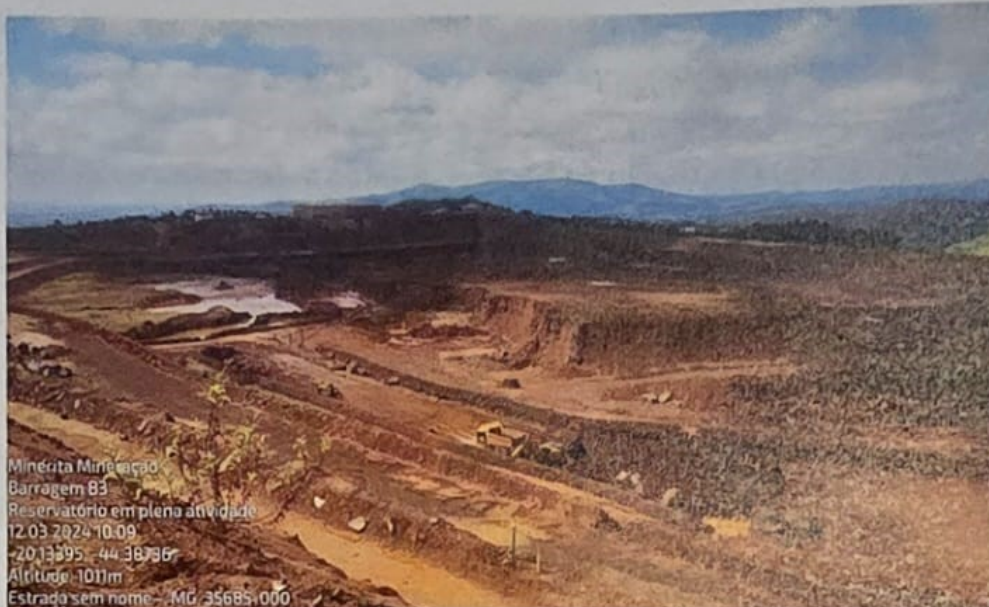
Escavação realizada por conjuntos escavadeiras e caminhões basculantes.

Esta tecnologia demanda, para sua implementação, a utilização de escavadeiras, caminhões, motoniveladoras, caminhões pipa, tratores de esteira. Para deslocamento do pessoal para operação, manutenção e inspeção, são utilizados veículos com tração 4x4.
