Relatório Mensal dos Compromissos de Descaracterização da Barragem B1/B3

Maio de 2024

MINERITA

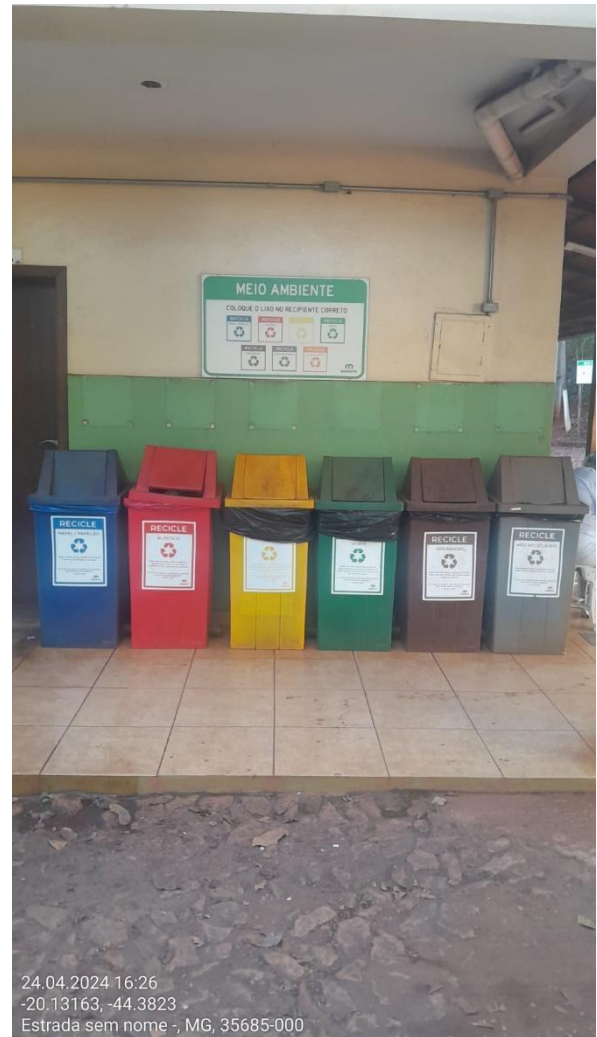
- c. Imagem da situação atual.*

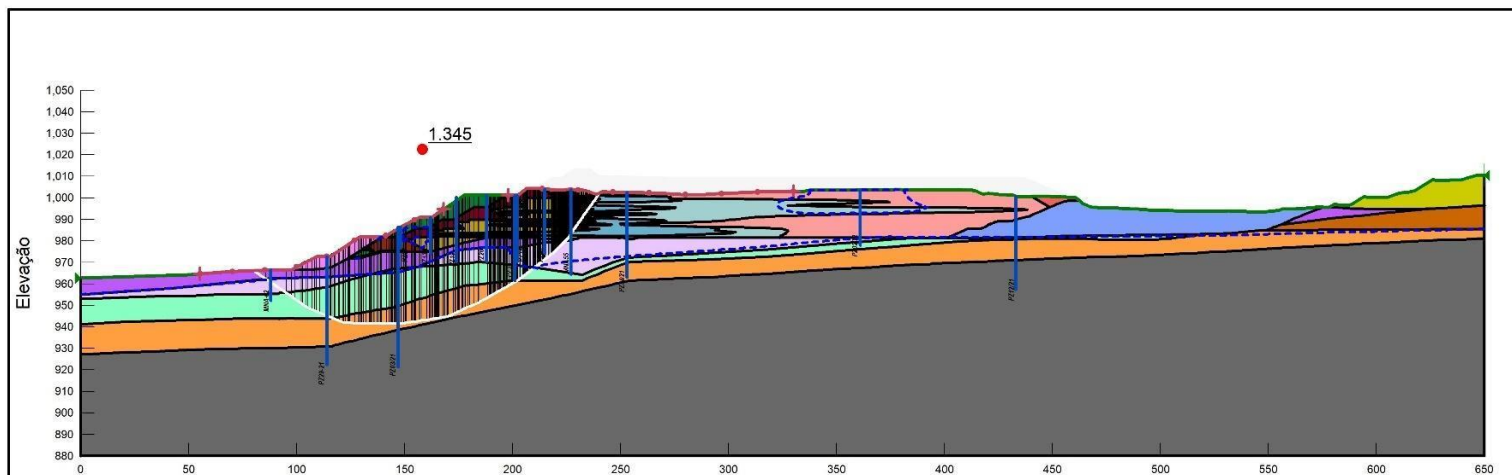
03.7.6 - Barragem Max - SU - Fund (Pseudoestatica)

b. Seguem imagens das análises da seção 5, aquela com os menores fatores de segurança, dentro do conjunto analisado.

Color	Name	Slope Stability Material Model	Unit Weight (kN/m³)	Minimum Strength (kPa)	Undrained Shear Strength vs Vertical Effective Stress Function	TauSigma Ratio	Effective Cohesion (kPa)	Effective Friction Angle (°)	Vol. WC. Function	Residual Water Content (% of Sat WC) (%)	Steady State Strength (kPa) (kPa)	Collapse Surface Angle (°)	Strength Function	Phi (°)
■	(01) ENROCAMENTO	ShearNormal Fr	27										ResistenciaEnrocamento	0
■	(02) ALTEAMENTO	Mohr-Coulomb	22				5	39.9						0
■	(03) REJEITO_ARENOOSO_DENSO	Mohr-Coulomb	21				0	34		RejeitoGrosso	50			
■	(04.2) REJEITO_ARENOOSO_FIO O (não drenado - Su)	SHANSEP	20.3	0		0.307								
■	(05) REJEITO_FINO_DENSO	Mohr-Coulomb	23				0	30.8		RejeitoFino	50			
■	(06.2) REJEITO_FINO_não_drenado (- Su)	SHANSEP	20	0		0.345								
■	(07.1) LAMA	Mohr-Coulomb	17.4				0	28		Lama	50	0	6	
■	(07.2) LAMA (não drenado - Su)	SHANSEP	17.4	0		0.215								
■	(08.1) COLUWJO_ARGILOSO	Mohr-Coulomb	21				11.6	38.95		Coluwo Argiloso	50
